# 津地域安東地区 地震防災マップ

01-08

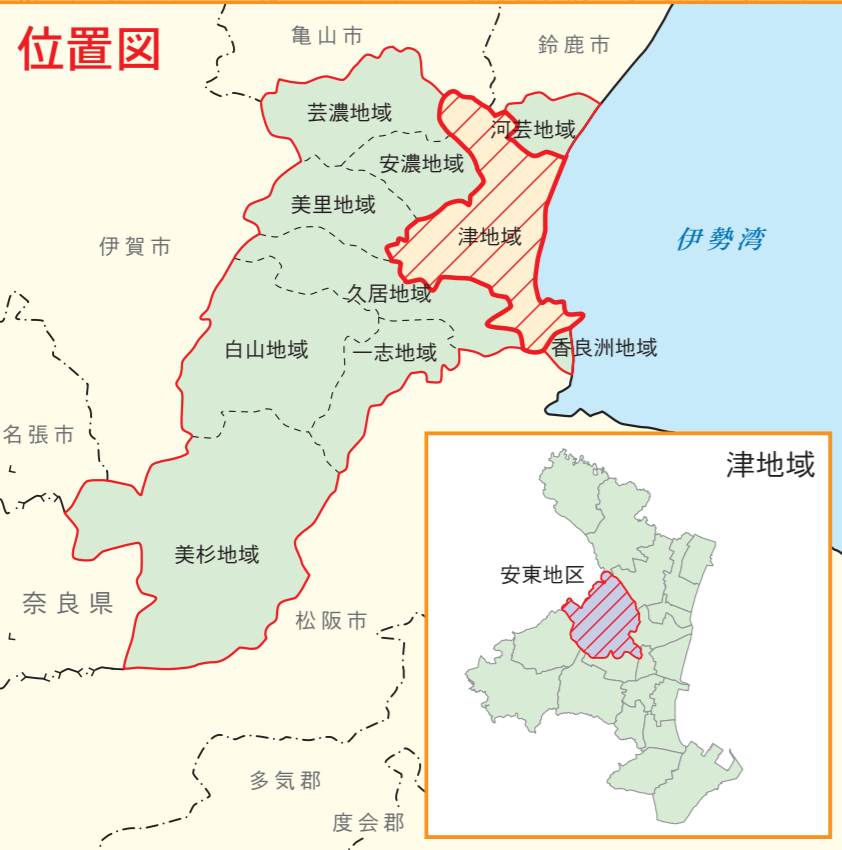
- 津波浸水深 (0.5m以上)
- 急傾斜地崩壊危険箇所
- 緊急輸送道路
- 防災行政機関
- 救急告示医療機関
- 避難所
- ライフライン関係機関

・造成地では一般的に、盛土地盤については液状化の可能性があると考えられます。これに対して切土地盤では液状化の可能性は低いと考えられます。この図では、造成地全域を盛土地盤として液状化危険度を抽出しているため、切土地盤の盛成地については、実際よりも危険度を高く評価している可能性があります。

この地図は、既存の図面としては最新の平成12年作成の津都市計画基本図を編纂したもので、平成12年以降に建てられた建物については表示されておりませんので御了承ください。

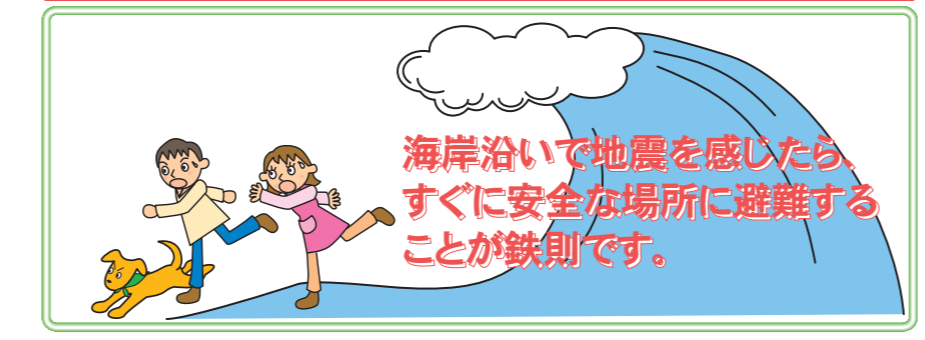
### 津波から身を守る

- 津市の海岸に津波が到達する時間(地震発生時から)
    - 第一波(約20cm)・・・約50分後
    - 最大波(約1.5m)・・・約2時間20分後
    - (津波は一回きりでなく、数度にわたって襲ってきます。)
  - 津波による主な被害
    - 心臓の上まで液がくると人は立っていられなくなります。
    - 木造建物では、1m未満の高さでは部分的な被害程度ですが、1mを越えると全面的な破壊となる場合があります。
    - 鉄筋コンクリートビルでは、2~3mの高さまで持ちこたえられますが、4mを超えると破壊するビルが出てきます。
- 津波は、海岸や海底の地形(V字状の高、岬の先端、湾内など)によっては局所的に大きくなる場合がありますので、注意が必要です。
